# KUNTOARVIO 09 / 2025

As Oy Karhujokos , Kelukoskentie 14  
99600 Sodankylä

## 1. KUNTOARVION PERIAATTEET

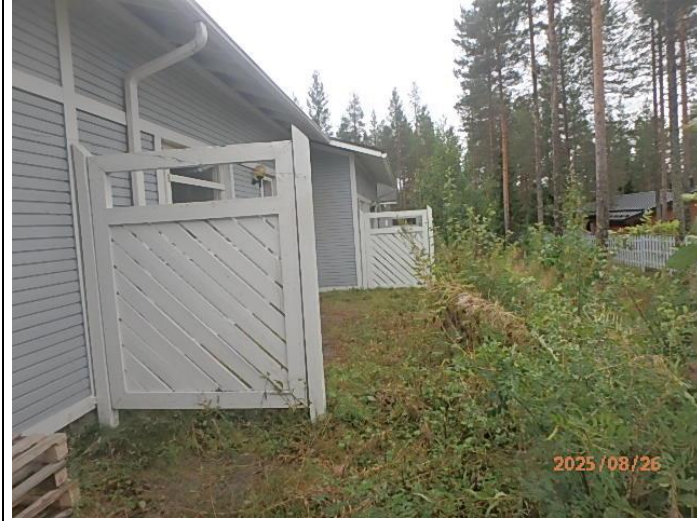
**KUVA 1:**

- huoneistojen väliset aidat hyväkuntoisia

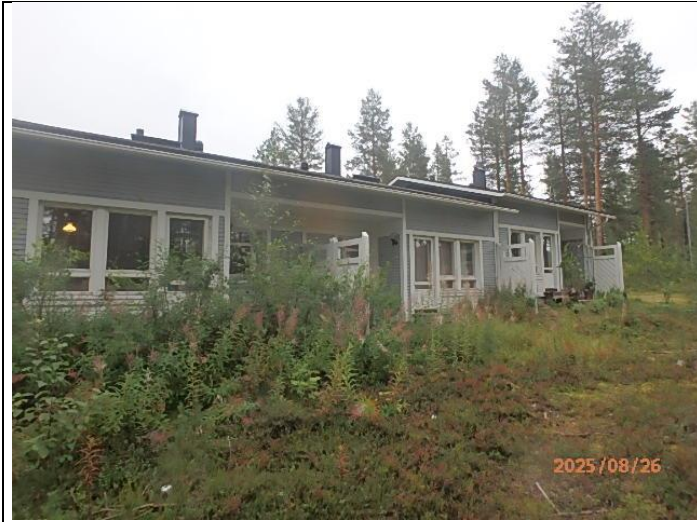
**KUVA 2:**

- kohteessa on piha-alueella nurmetus/ luonnontilassa ja joitakin istutuksia

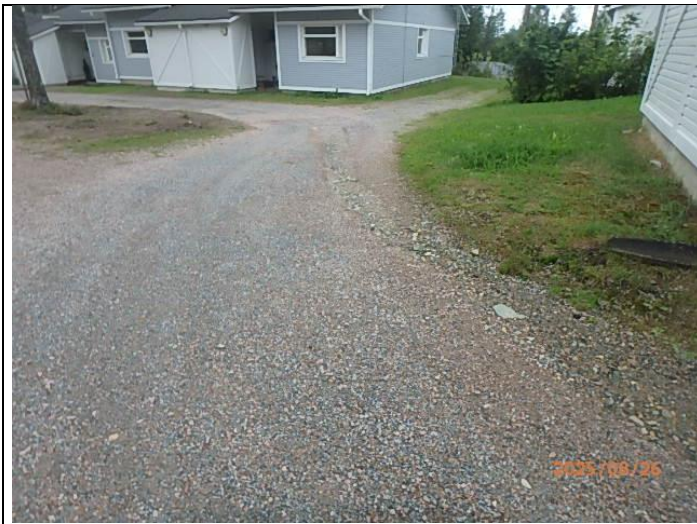
**KUVA 4:**

Parkkialueiden ja kulkuväylien päälyysrakenteena on murske, jossa on havaittavissa epätasaisuutta kulkuväylien kohdalla. Piha-alueen päälyysrakenteena on murske. Kattovedet tulisi johtaa pois rakennuksen viereltä rännikaivoilla tai betonisilla loiske kivillä.

- piha-alueen murske on epätasainen ja vaatii kunnostuksen

- Pihan sorastus korjaus

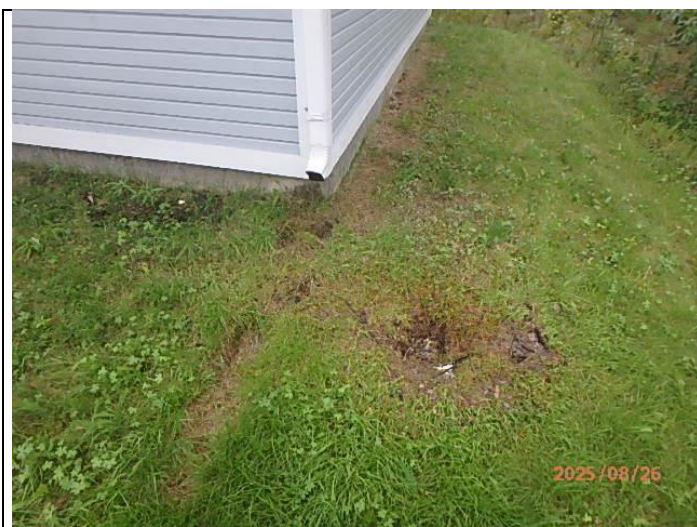
**KUVA 5:**

- kattovedet tulisi johtaa pois rakennuksen viereltä

- Kattovesien ohjauksen korjaus

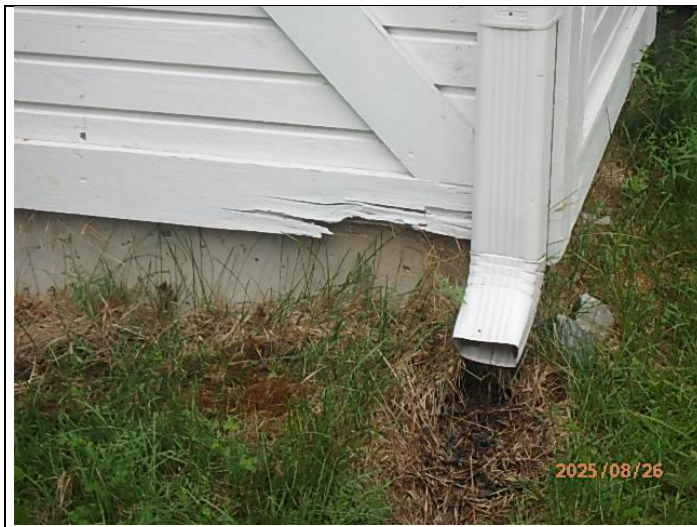
#### KUVA 6:

- kattovedet tulisi johtaa pois rakennuksen viereltä

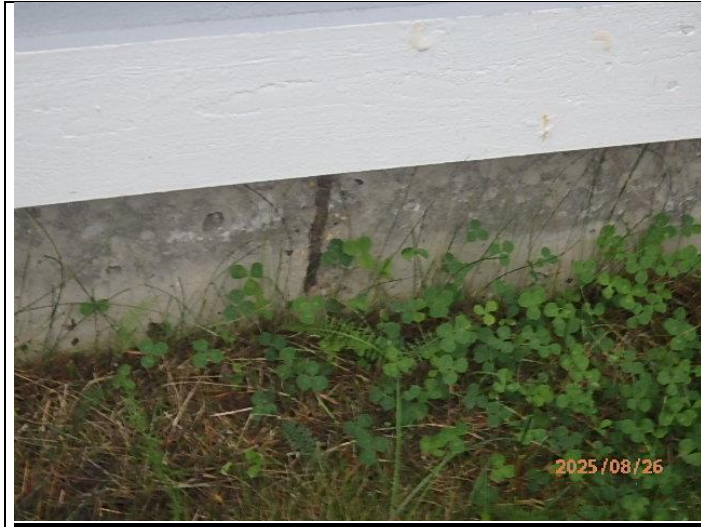
**KUVA 7:**

Perusmuurit ovat paikallaan valettuja betonirakenteisia perusmuureja, ei havaittavissa painumia tai halkeamia, rauditus paikoin pinnassa ja on syytä kunnostaa näiläosin.

- kuva sokkelista
- rauditus paikoin pinnassa

- Sokkelin huoltokarjaus

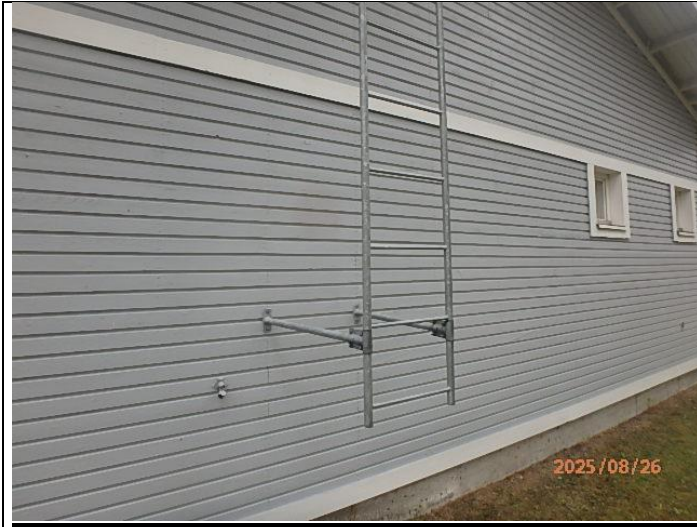
**KUVA 8:**

- julkisivumaalaus hyväkuntoinen

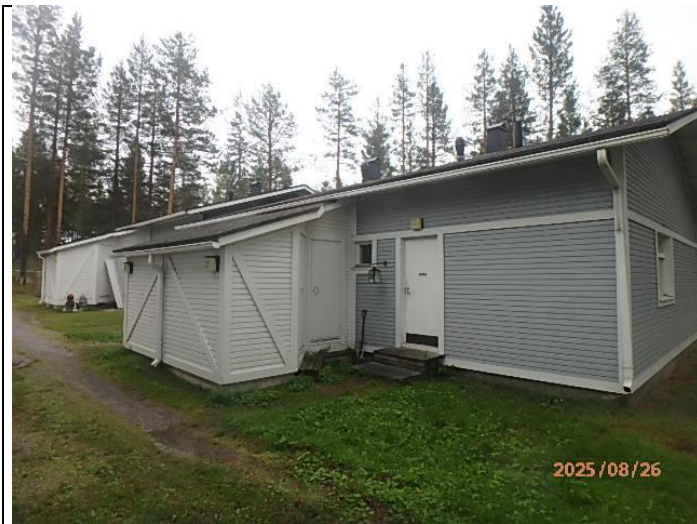
**KUVA 9:**

- julkisivumaalaus hyväkuntoinen

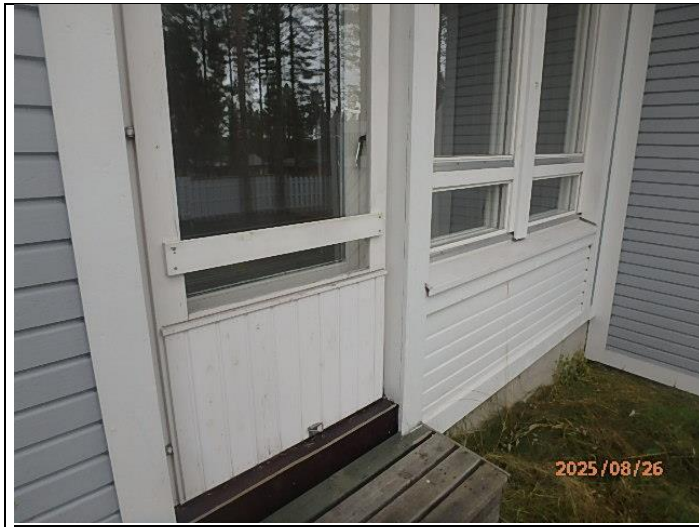
**KUVA 10:**

- ikkunoiden uusimiseen ei tarvetta tarkasteluajanjakson puitteissa

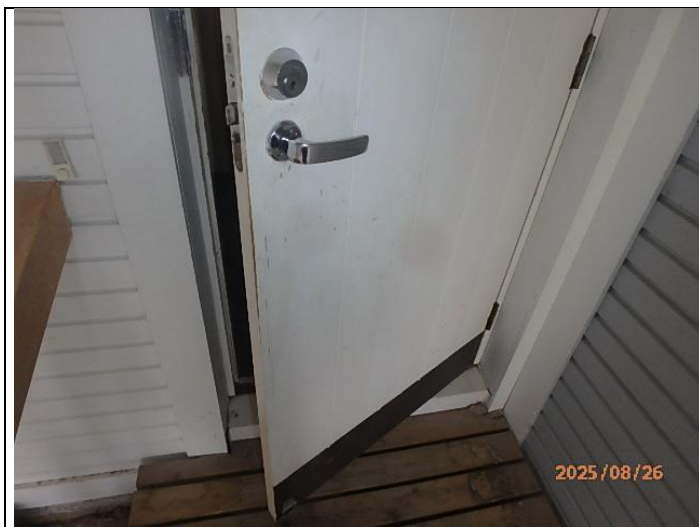
**KUVA 11:**

- ulko-ovien huolto / tiivisteiden uusiminen ja säätö tarvittaessa.

- nousemisestolevyjen asennus
- ikkunoiden / ovien huolto

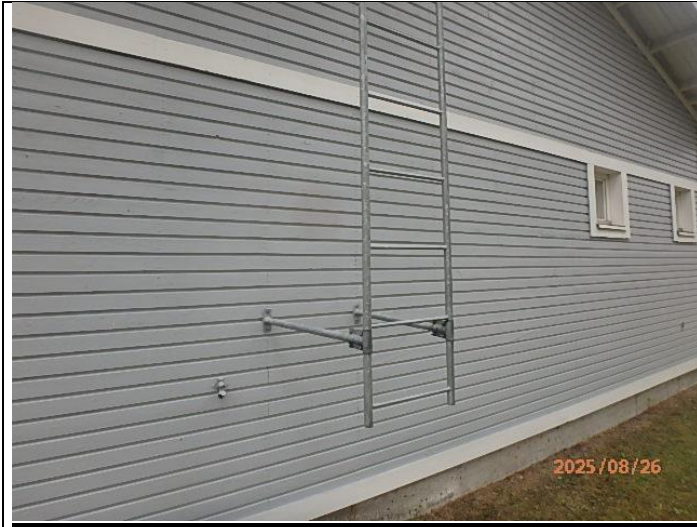
**KUVA 12:**

- tikkaiden alapäähän on syytä asentaa lukittu nousemisen estolevy, jottei asiaankuulumattomat ja lapset pääse yläpohjatilaa ja vesikatolle

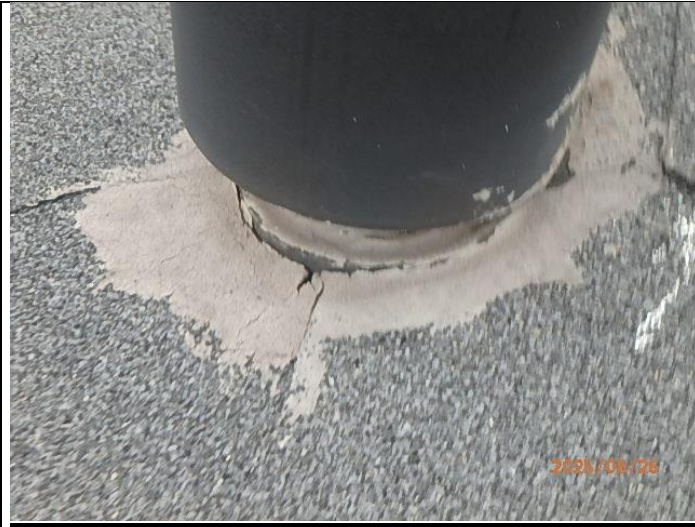
**KUVA 14:**

- läpivientien juuret auki

- katteen uusimiseen valmistautuminen

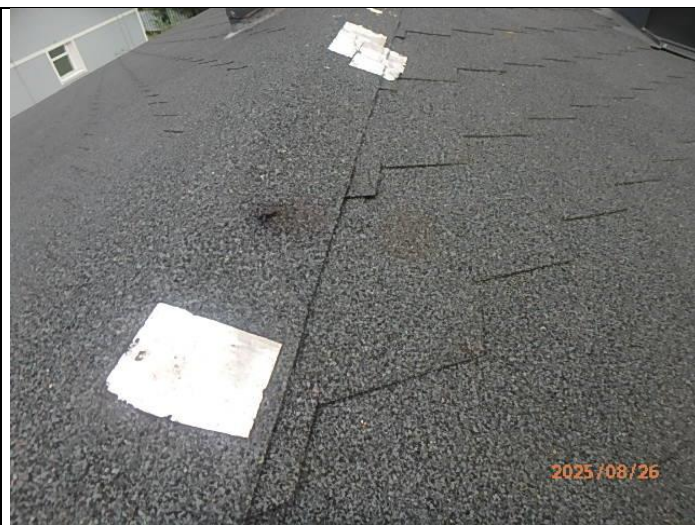
**KUVA 16:**

- katetta paikkakorjailtu

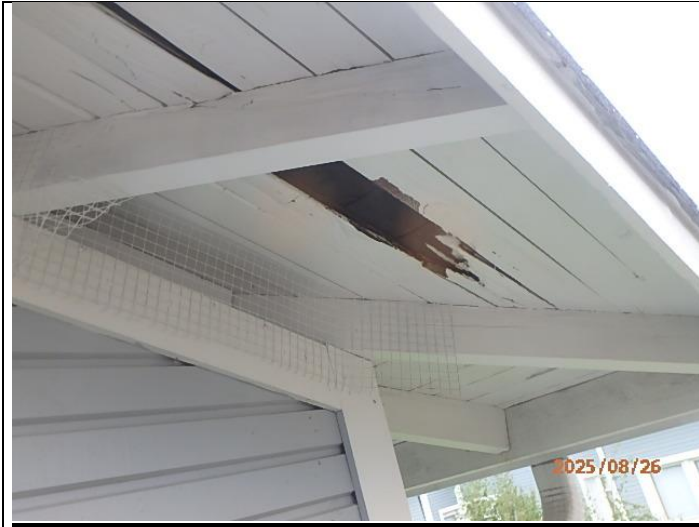
**KUVA 17:**

- alulaudoitus paikoin räystäällä lahovaurioitunut

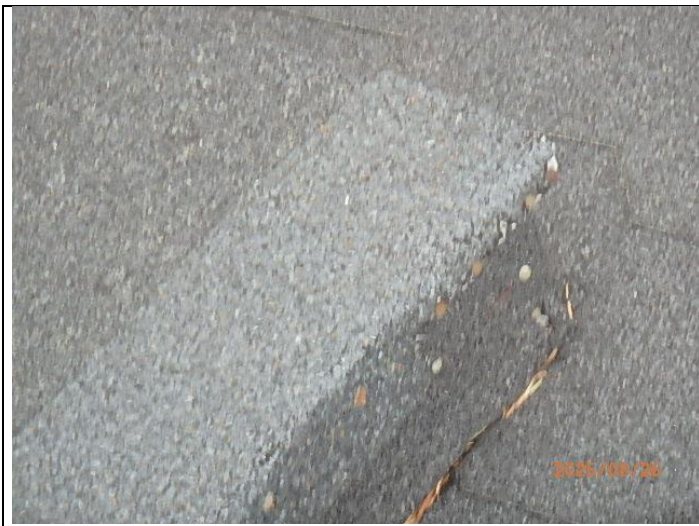
**KUVA 18:**

- kate kiinnitetty reunoihin naulaamalla

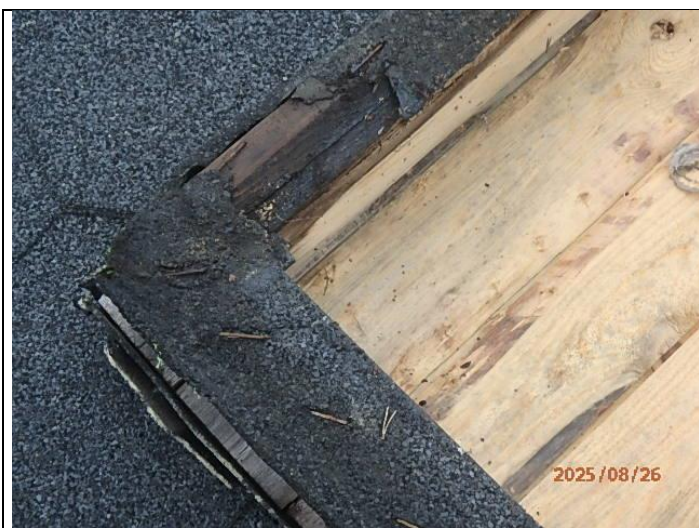
**KUVA 19:**

Rakennuksen vesikattorakenteena on harjakatto. Vesikaton pintarakenteena on palahuopa. Kate on heikossa kunnossa ja paikoin havaittavissa alkavaa vuotoa, katteen uusimiseen on varauduttava tarkasteluajankohdan alkupäässä .

- kattoluukuissa havaittavissa vuodon alkua

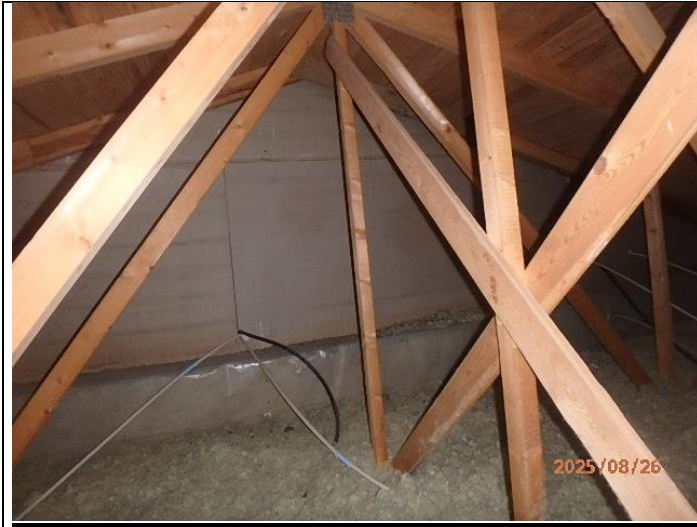
**KUVA 20:**

- yläpohjatilassa ei havaittavissa vaurioita

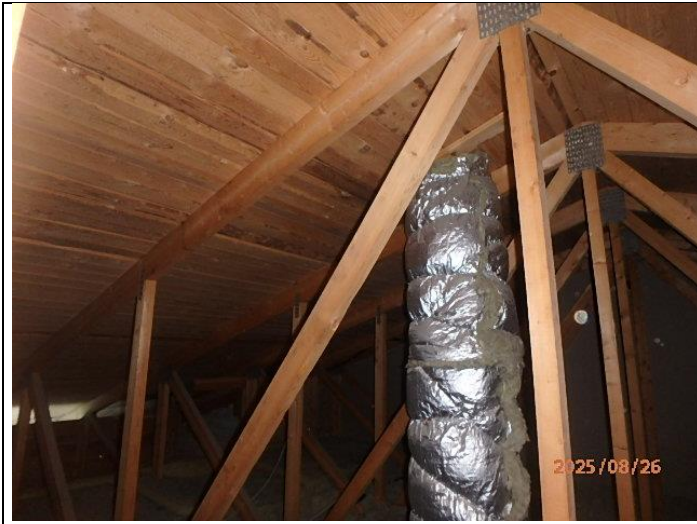
**KUVA 21:**

- eristyksen kunnossa

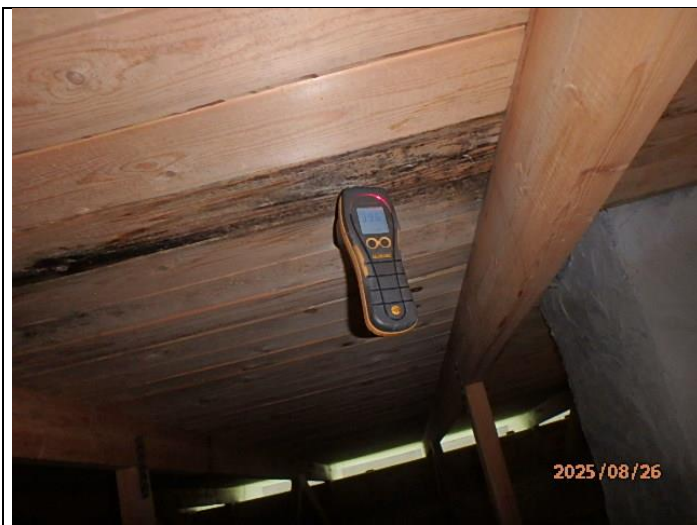
**KUVA 22:**

- yläpohjatilassa alulaudoitus paikoin märkä

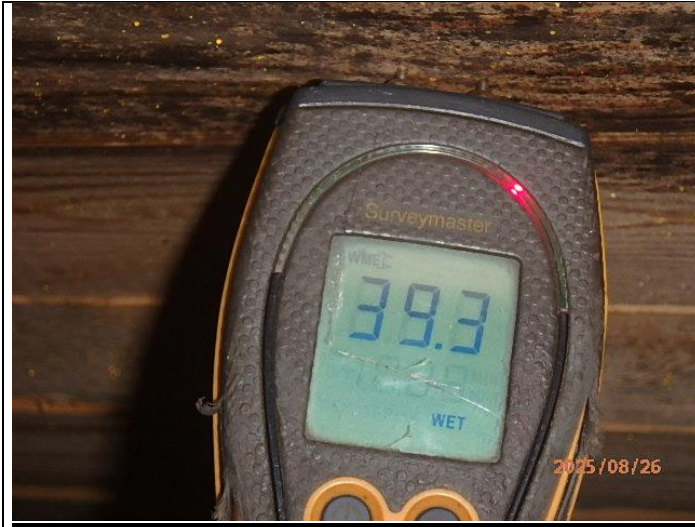
- alulaudoitus märkä

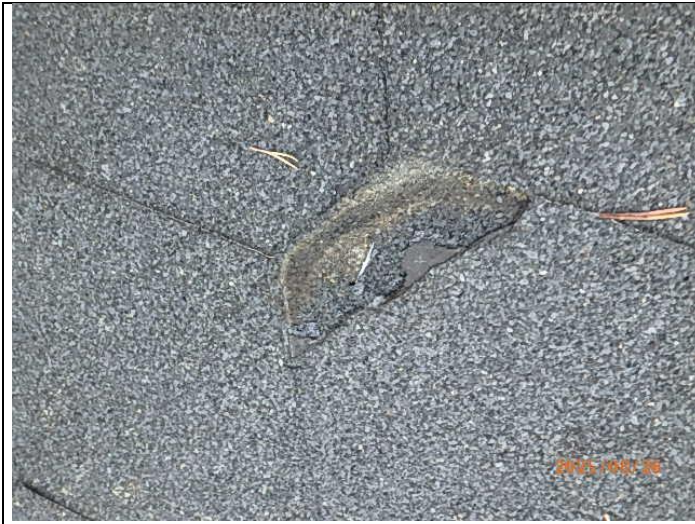
**KUVA 24:**

- katteelta puuttuu osittain huopalapputen alapää

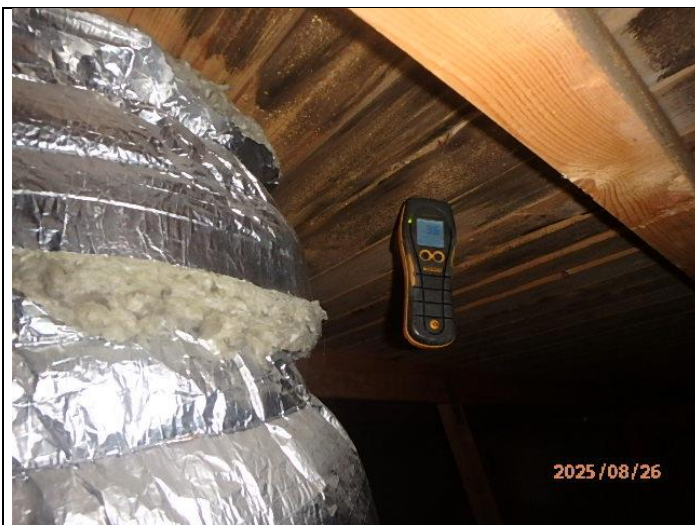
**KUVA 25:**

- paikoin vanhoja vuodon aiheuttamia jälkiä, tässä kuiva

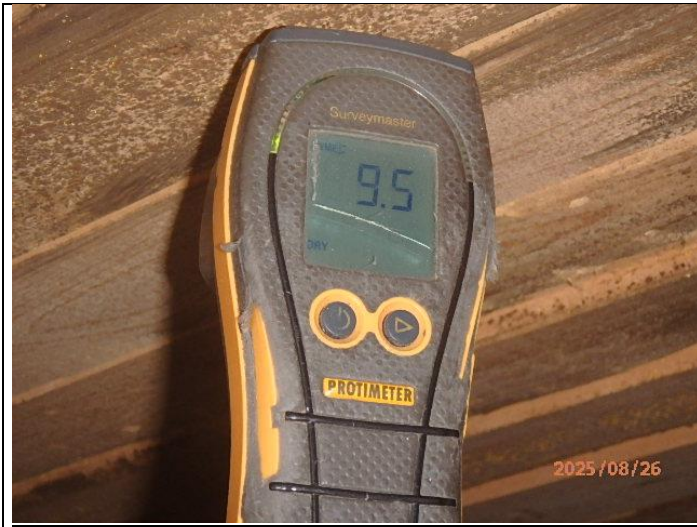
**KUVA 26:**

- vanha vuodon aiheuttama jälki ,  
nyt kuiva

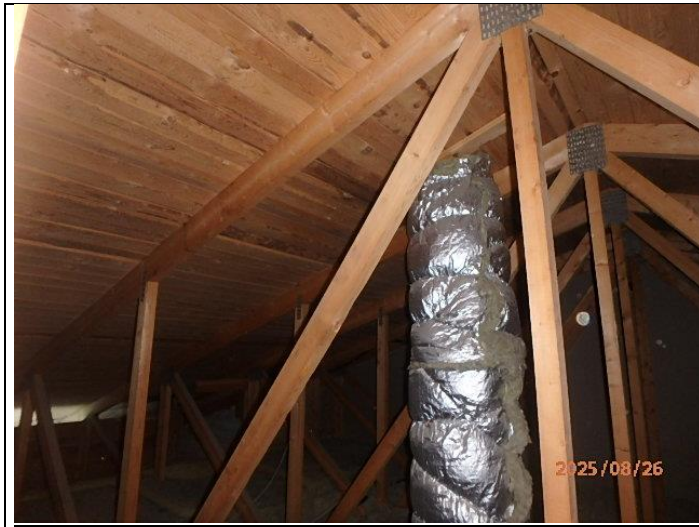
**KUVA 34:**

Eristykset olivat tarkastetuilta osin hyväkuntoisia. Yläpohjatilassa sijaitsevat iv- kanavien eristykset olivat hyvin asennettuja. Huonosti eristetty kanava aiheuttaa kondenssiota. Eristykset tulee tarkastaa säännöllisesti ja tarvittaessa korjata lisäongelmien pois sulkemiseksi.

- yläpohjan kanavaeristykset tulee tarkastaa vuosittain

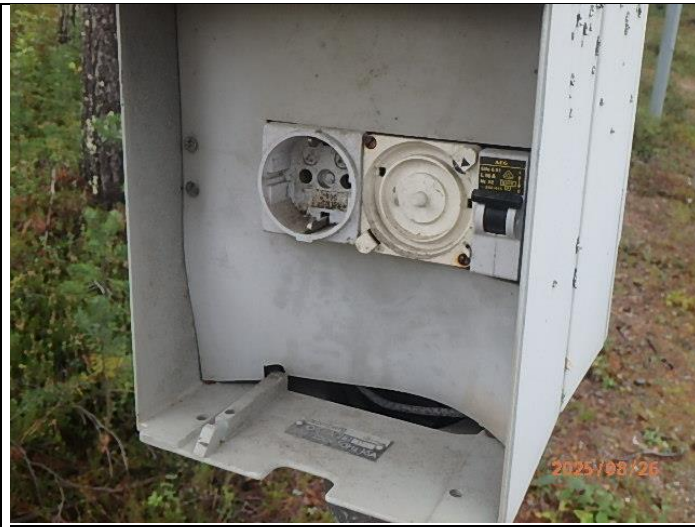
**KUVA 39:**

Kaikki rasiat olivat auki, ohjeellisesti rasiat tulee piittää lukittuna.

- autolämmityspistorasioista puuttuu kello

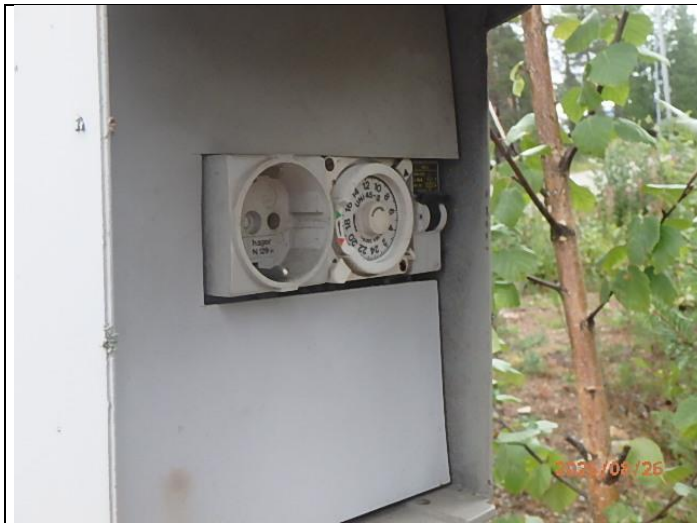
**KUVA 40:**

- on alkuperäinen , ei vikavirtasuojaa

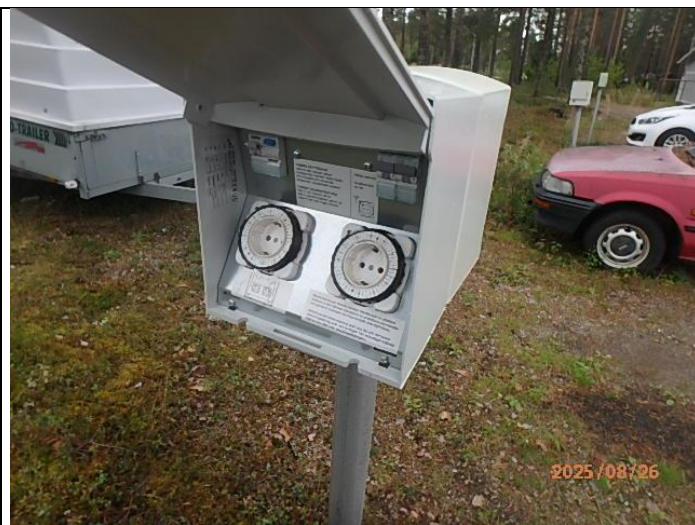
**KUVA 41:**

- uusittu rasia , on kello ja vikavirtakytkin

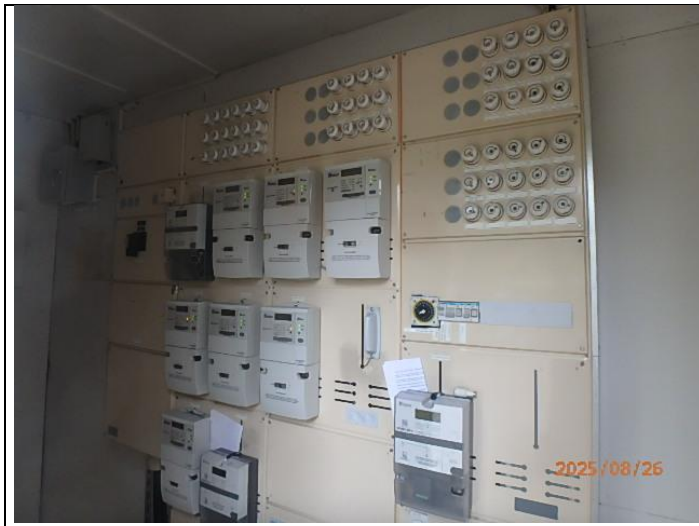
**KUVA 42:**

Pääsulake koko on 3 x160A. Sulakkeiden kannet olivat kokeiltaessa pistokoeluonteisesti ehyet.

Pääkeskus on hyvässä kunnossa.

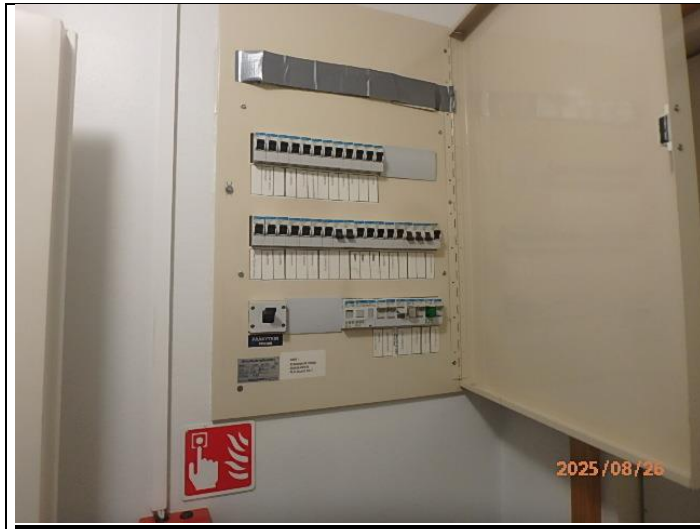
**KUVA 43:**

Huoneistokeskukset ovat 3-vaiheisia nimellisvirraltaan 1n 40A pikasulakkeilla varustettuja uppokeskuksia. Keskukset ovat hyväkuntoisia.
